# 令和元年東日本台風（台風第19号） 検証報告書

令和4年3月  
那須烏山市

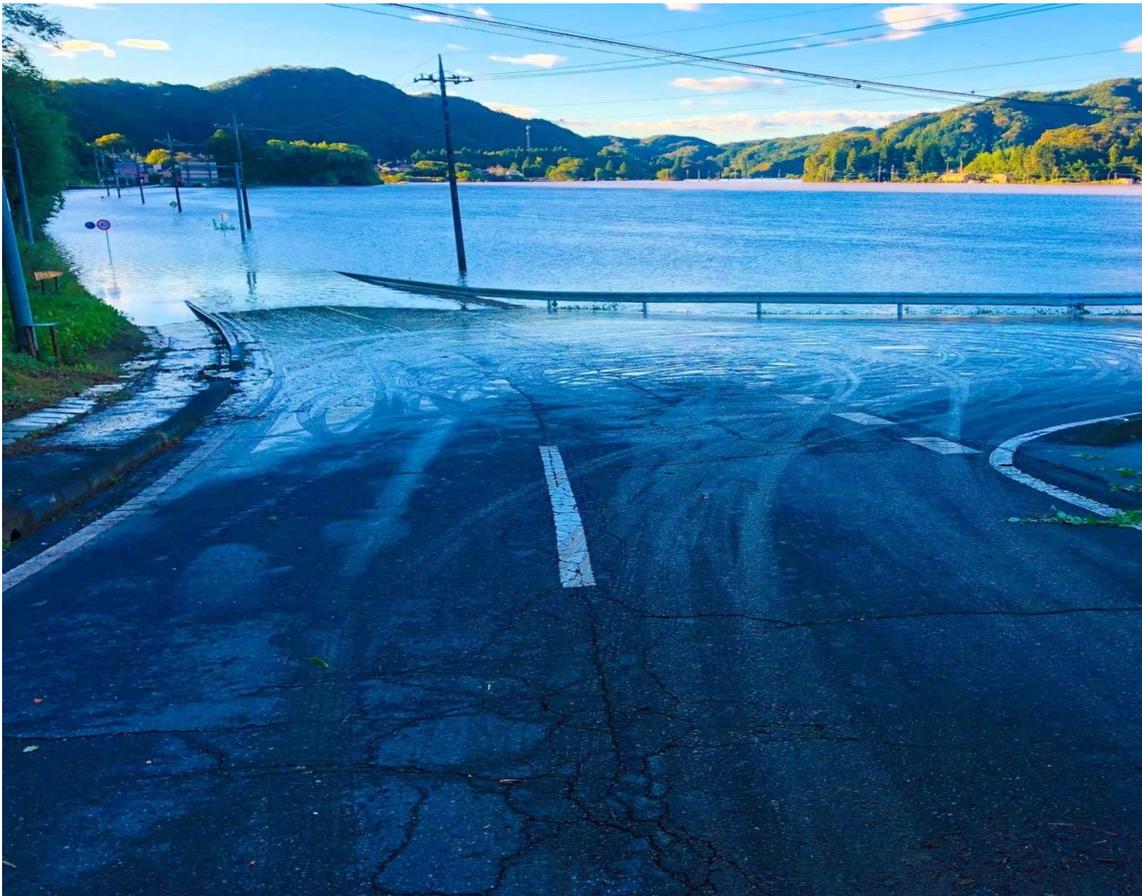
（那須黒羽茂木線から見た下境西地区の浸水被害の状況）

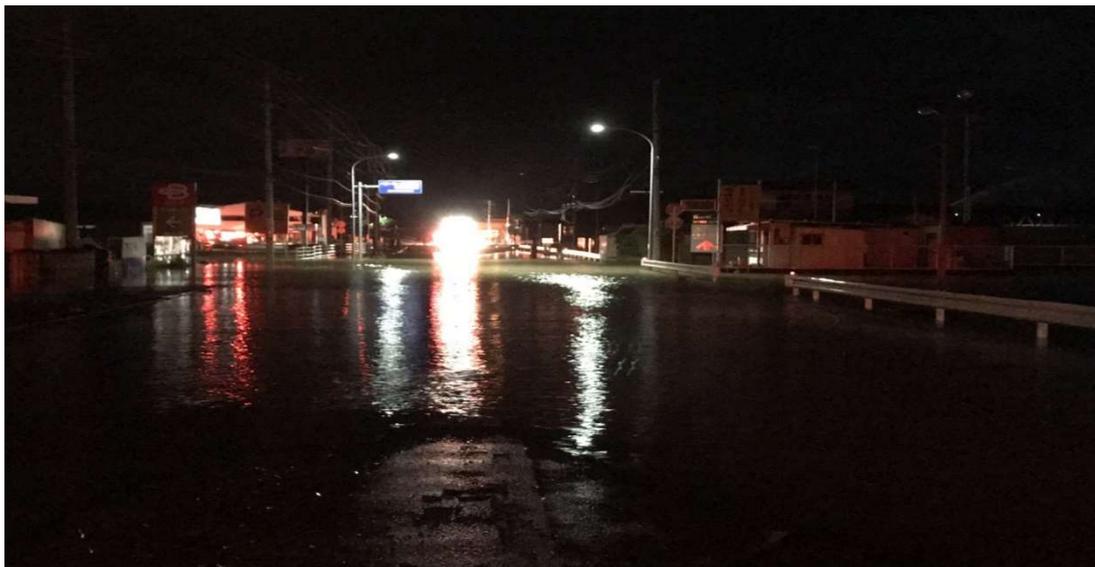
バイシア付近の道路冠水

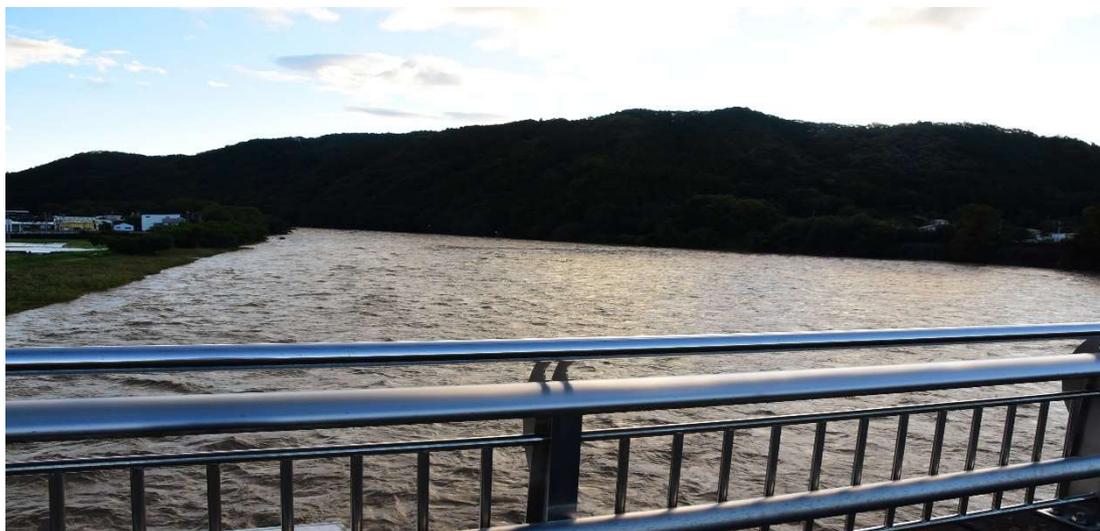
那珂川烏山大橋付近の増水

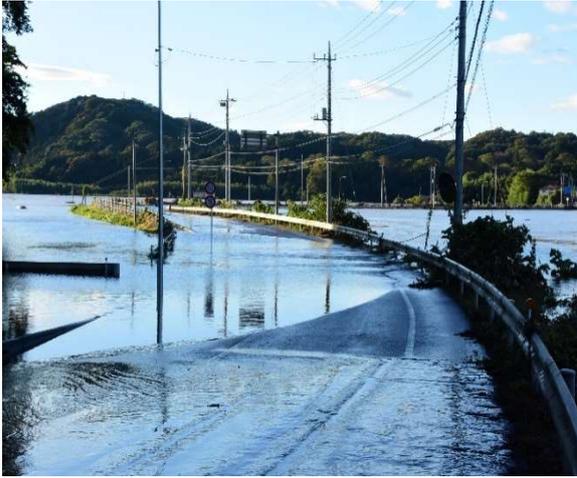
国道 294 号野上付近の道路冠水

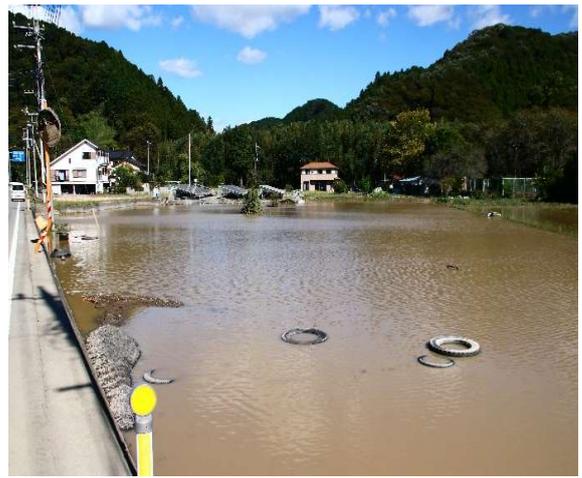
宮原地内の大規模冠水

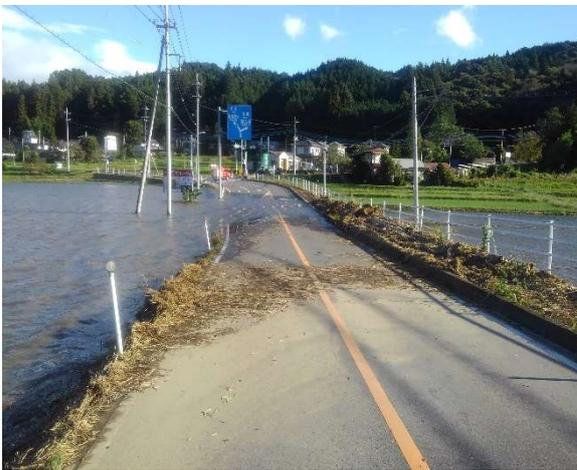
江川小学校付近の道路冠水

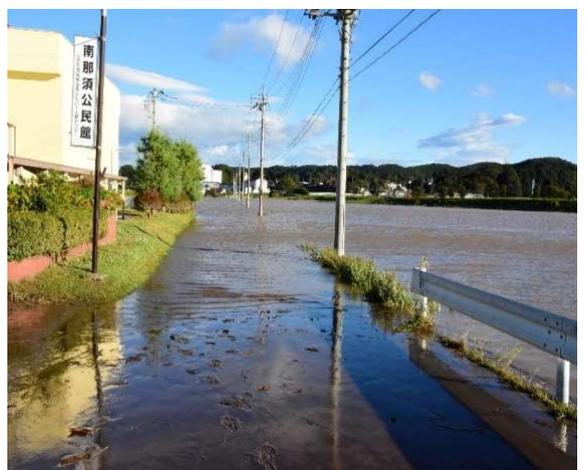
南那須公民館付近の道路冠水

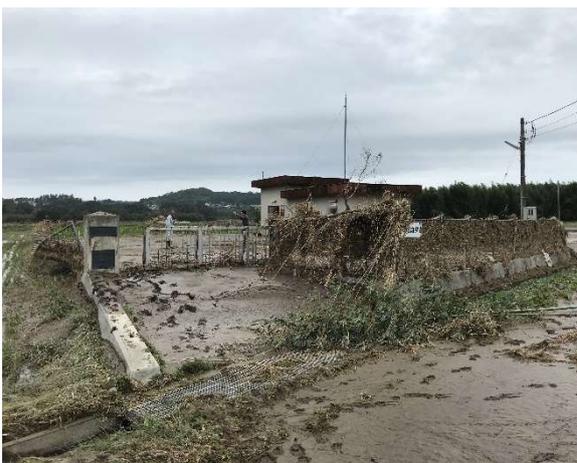
境浄水場の浸水被害

城東浄水場が浸水により被災し、水道の供給ができず断水が数日間に渡り発生したため、今後浸水被害が発生するおそれがある場合には、施設の出入口に止水板をいつでも設置できるよう防水対策を講じております。また、烏山水処理センターについても浸水被害に遭う寸前であったため、上記と同様、止水板設置対策を講じております。

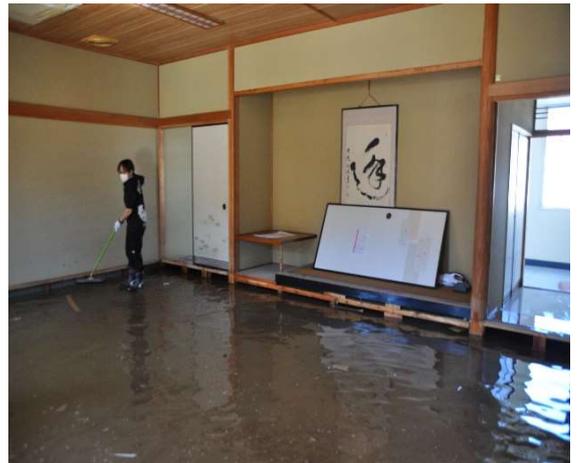
南那須公民館の浸水被害

施設名	被災状況
こども館	テレビアンテナの倒壊
レインボーハウス	浸水被害により大規模半壊
南那須公民館	施設内床上約 50cm 浸水 第 1・第 2 会議室の室外機水没によるエアコン故障 和室の畳、床間の汚損 掃除機の破損 電源キュービクルの汚損 事務室、調理室の自動火災報知機、ガス漏れ警報器の故障 多目的室ステージ脇床のゆがみ、ステージ下部の汚損
烏山図書館	建物裏の一部地盤沈下
大桶運動公園	管理棟床上約 40cm 浸水 トイレガラス破損 浄化槽ブローワー浸水 業務用掃除機浸水 アーチェリー倉庫シャッター破損 アーチェリー用畳浸水 乗用草刈り機浸水 野球場フェンス流出 野球場ファウルポール流出 野球場物置破損 ゲートボール場物置破損 滑り台流出 土砂ゴミ堆積
烏山野球場	東バックネット流出 東西ダグアウト屋根流出 ベンチ流出 物置破損 土砂ゴミ堆積

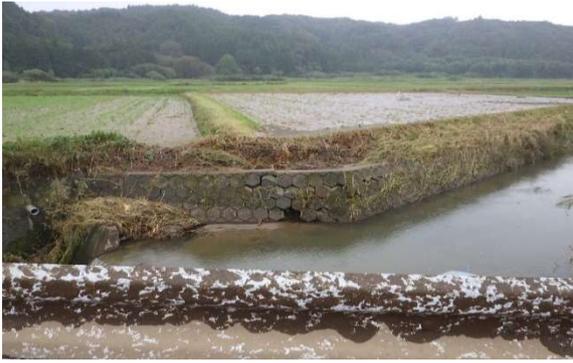
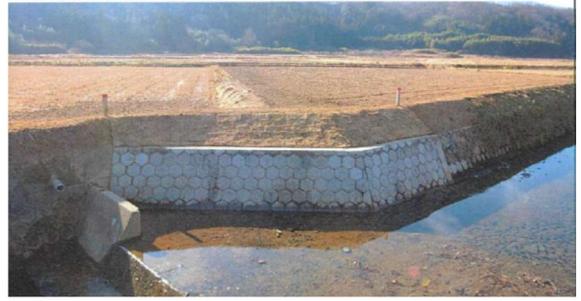
## 逆川筋

河川名	被害状況	被害額(千円)
逆川筋	護岸崩落	5,203
落合川筋	護岸崩落	4,994

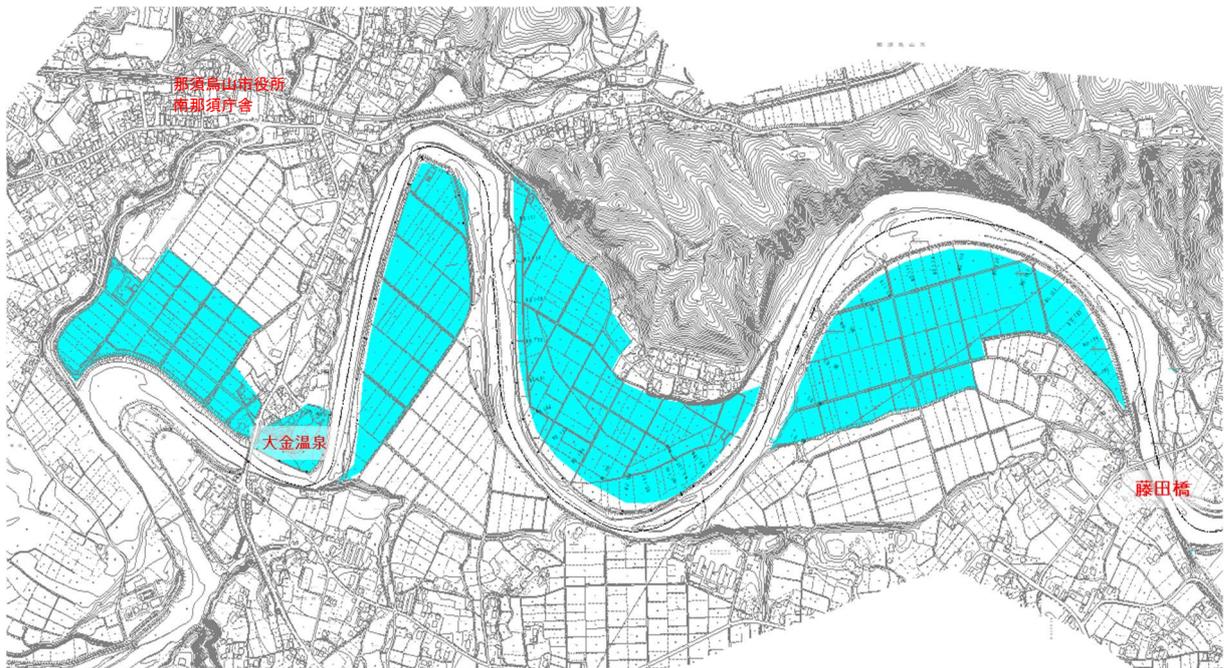
小倉、藤田地区

22:58	江川国道293号付近右岸側越流。上川井地区83世帯266人に警戒レベル5、災害発生情報発令。
	23:20	連城橋水位観測局、氾濫危険水位下降。
	23:52	荒川藤田橋下流堤防左岸決壊。藤田地区182世帯513人に警戒レベル5、災害発生情報発令。
10月13日	00:10	城東・表排水樋管閉門。
	//	荒川橋水位観測局、計画高水位超過。
