4 庁舎の利活用の在り方について

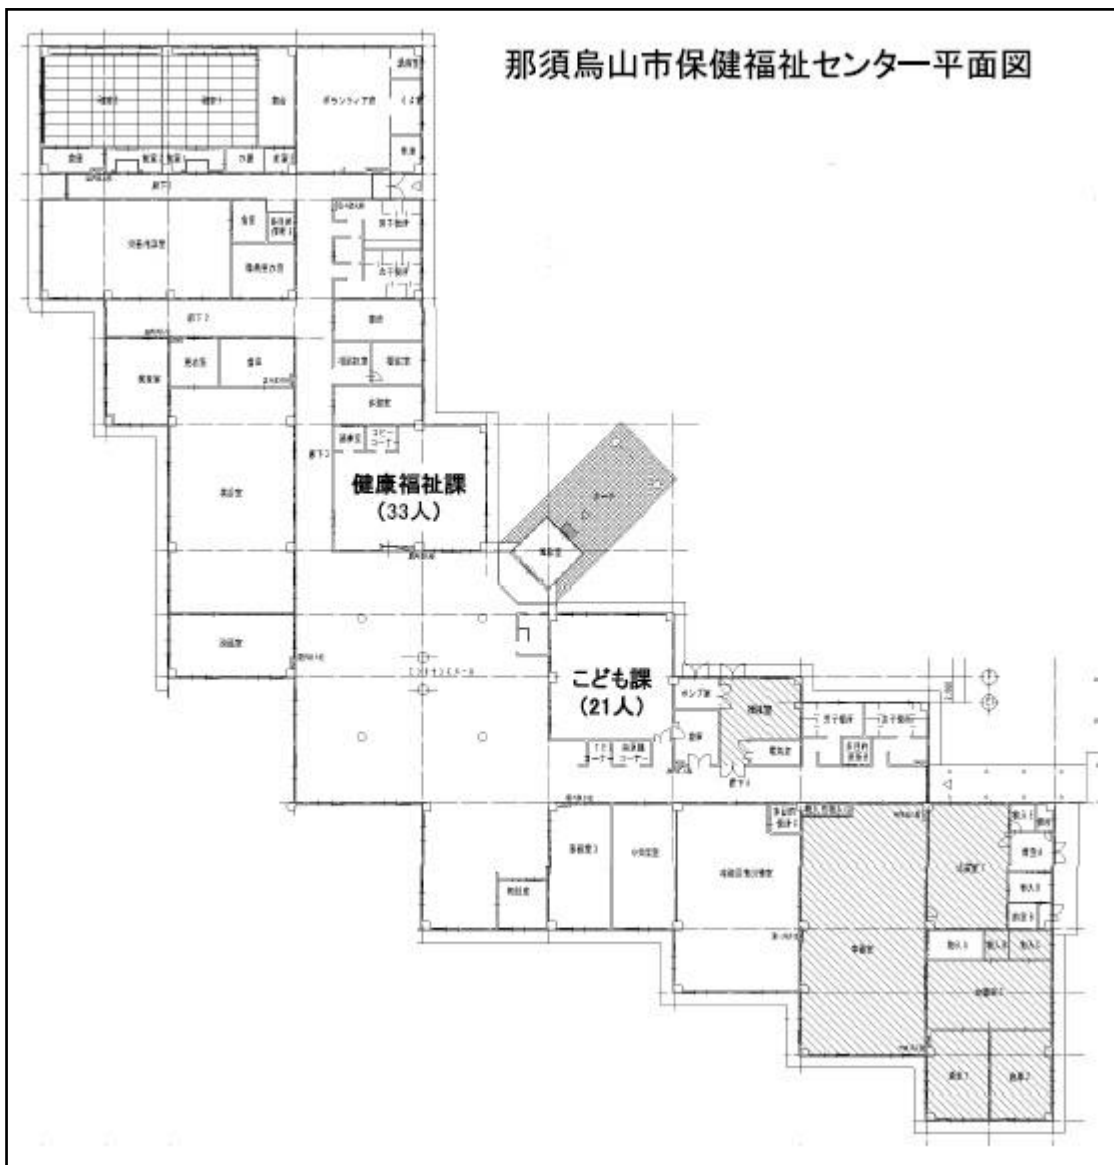
- ⇒ 計画的な維持管理や設備充実による施設の長寿命化
- ⇒ 非常用電源設備からの電力供給が限定的
- ⇒ 一方、耐震基準を満たした施設であり、検診室機能や多目的室のほか、下記平面図のとおり令和3年度の改修により事務室や会議室を整備し、広いスペースが確保できることから、効果的な行政運営を進める上で様々な活用方法が考えられる。
