(参考) 地震以外の災害リスク

近年の自治体庁舎の浸水被害

(1) 平成27年9月の豪雨による 茨城県常総市庁舎の浸水被害

(2) 令和5年9月の台風による 茨城県日立市庁舎の浸水被害

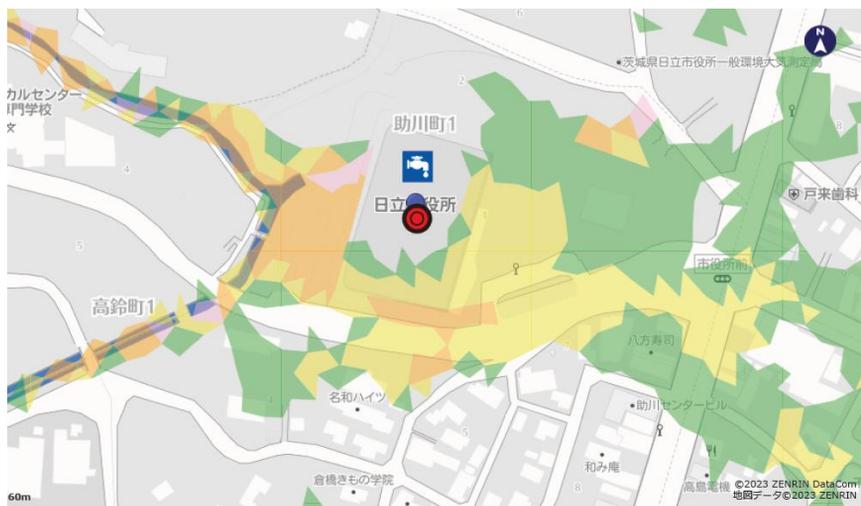
日立市WEB版ハザードマップ
日立市ホームページより

- ◇ 平成29年竣工
(東日本大震災に伴う被災により建て替え)
- ◇ 延べ床面積約25,000㎡
地下1階・地上7階建て
- ◇ ハザードマップの内水浸水想定区域内に立地
