# 庁舎整備の検討状況

## （第1回から第3回までの検討委員会での検討状況）

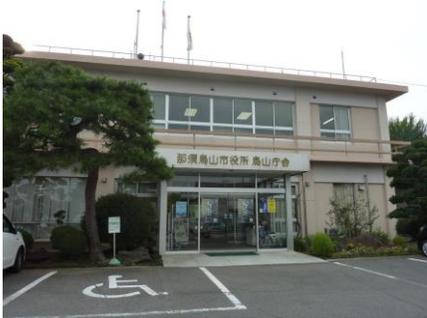
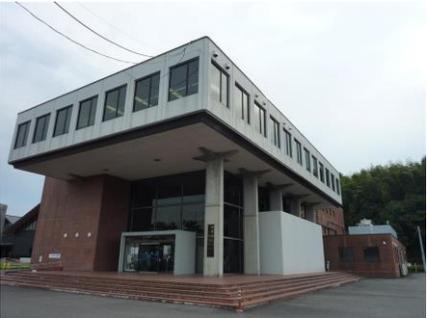
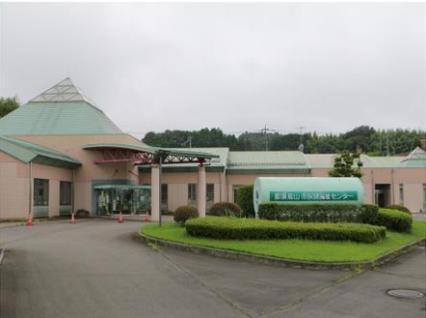
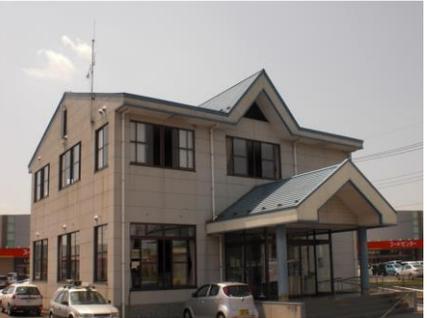
烏山庁舎	南那須庁舎	保健福祉センター	水道庁舎

<p>S36、S47、S61 <b>築後62年</b></p>	<p>S51 <b>築後47年</b></p>	<p>H12 (新耐震) <b>築後23年</b></p>	<p>H5 (新耐震) <b>築後30年</b></p>
<p><b>2,039㎡</b> (2階建+塔屋)</p>	<p><b>3,026㎡</b> (3階建)</p>	<p><b>3,076㎡</b> (1階建)</p>	<p><b>498㎡</b> (2階建)</p>
<p>総合政策課、まちづくり課 総務課、税務課、市民課 商工観光課、会計課</p>	<p>市民課南那須分室 農政課、都市建設課 教育委員会、議会事務局</p>	<p>健康福祉課、こども課</p>	<p>上下水道課</p>
<ul style="list-style-type: none"> <li>・未耐震、老朽化</li> <li>・エレベータ未設置など<b>バリアフリー不十分</b></li> <li>・非常用電源設備未整備</li> </ul>	<ul style="list-style-type: none"> <li>・未耐震、老朽化</li> <li>・エレベータ未設置など<b>バリアフリー不十分</b></li> <li>・非常用電源設備未整備</li> </ul>	<ul style="list-style-type: none"> <li>・施設の長寿命化</li> <li>・非常用電源設備からの供給が限定的</li> </ul>	<ul style="list-style-type: none"> <li>・新耐震構造だが老朽化</li> <li>・現庁舎及び隣接浄水場の豪雨時における<b>浸水対策</b></li> </ul>

【烏山庁舎】	1階	2階	塔屋（3階）
X方向（桁行）	<b>0.34</b>	0.60	0.98
Y方向（梁間）	0.72	0.70	3.64
【南那須庁舎】	1階	2階	3階
X方向（桁行）	<b>0.21</b>	<b>0.19</b>	<b>0.35</b>
Y方向（梁間）	0.76	<b>0.37</b>	<b>0.58</b>

◇ 烏山庁舎：1階部分で**0.34**

◇ 南那須庁舎：全ての階で**0.6を下回り、1階・2階で0.3を下回る**

⇒ 両庁舎とも、**震度6を超える大地震**が起こった場合、**倒壊又は崩落する危険性が高い**

⇒ **建て替え等の抜本的な対策が望ましい**と判定

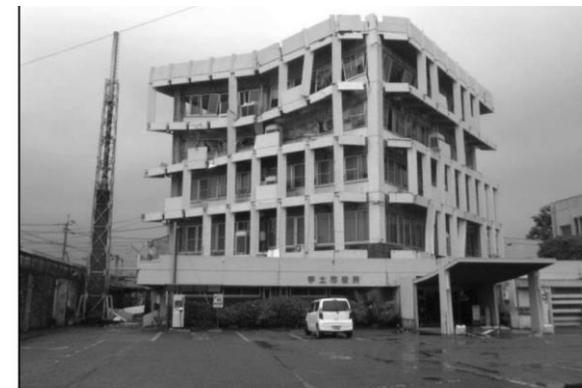
写真1 被災した宇土市役所本庁舎（平成28年5月9日撮影）

- ◇ 宇土市をはじめ5市町の庁舎が被災し、**関係機関との連絡や被害状況の確認等に大きな支障**
- ◇ 宇土市長「**耐震化していない自治体は危機意識を持ってほしい**」

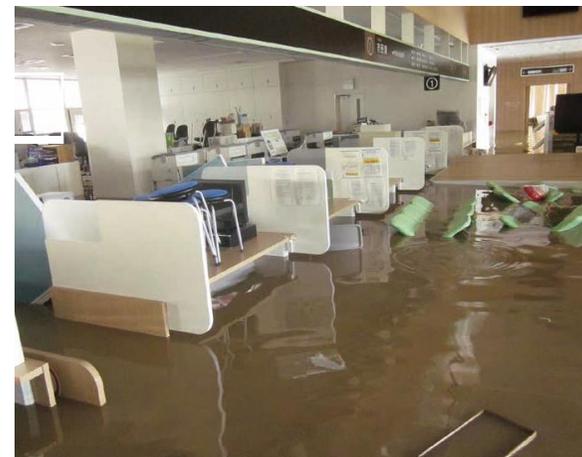
腰の高さまで浸水し、椅子などが散乱する常総市役所本庁舎1階  
平成27年9月関東・東北豪雨 常総市災害記録誌  
「忘れない9.10」、9頁より引用

- ◇ 平成27年9月の豪雨により鬼怒川の堤防が決壊
  - ⇒ **本庁舎1階の執務室・電源設備が浸水**
  - ⇒ **全電源が途絶え、災害対策本部ごと孤立**
  - ⇒ 庁舎内にいた避難住民、市職員、自衛隊員などが孤立
